FRANCESCHINE, VIA

0387

Descrizione prestazionale dell'intervento

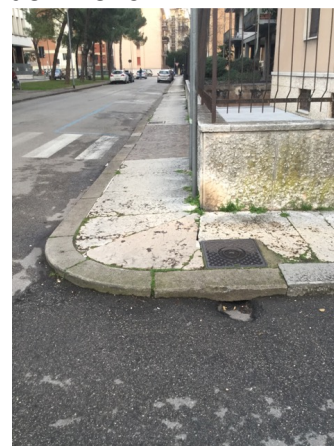
Foto del rilievo

Presenza di sconnessioni, buche isolate, deformazioni della pavimentazione esistente, assenza di porzioni di essa.

Adeguamento della pavimentazione dissestata tramite **demolizione e rifacimento del tappetino d'usura o sostituzione di parte di essa**, con finitura tale da rendere il piano di calpestio perfettamente complanare e raccordato adeguatamente alla pavimentazione esistente.

Occorre fare una buona rasatura della finitura superficiale per evitare di creare altre criticità sulla pavimentazione per le persone con difficoltà motorie.

Materiale suggerito: **Pietra di Prun**
