GHIAIA, V.LO

0339

Descrizione prestazionale dell'intervento

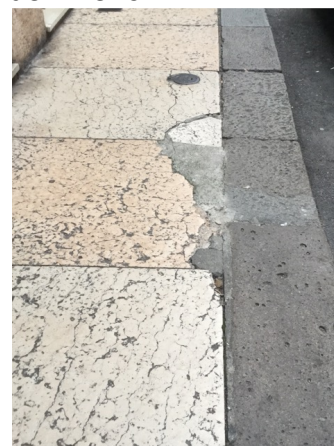
Foto del rilievo

Criticità

Presenza di sconnessioni, buche isolate, deformazioni della pavimentazione esistente, assenza di porzioni di essa.

Adeguamento della pavimentazione dissestata tramite **demolizione e rifacimento del tappetino d'usura o sostituzione di parte di essa**, con finitura tale da rendere il piano di calpestio perfettamente complanare e raccordato adeguatamente alla pavimentazione esistente.

Occorre fare una buona rasatura della finitura superficiale per evitare di creare altre criticità sulla pavimentazione per le persone con difficoltà motorie.

Materiale suggerito: **Granito**
