## PORTA NUOVA, C.SO

**0325**

### Descrizione prestazionale dell'intervento

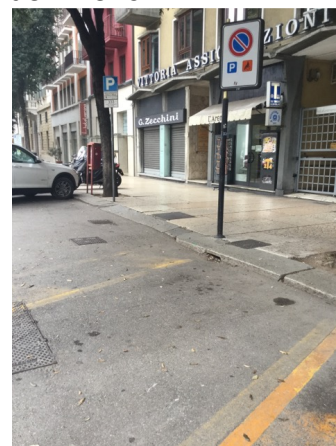
Scivolo con **pendenza eccessiva**

**Demolizione** della rampa esistente e **ricostruzione** della stessa con pendenza longitudinale tale da consentirne l'agevole superamento da parte di tutti (preferibilmente inferiore/uguale al 5%), e pendenza trasversale non superiore all'1%.

La pavimentazione dovrà essere antisdrucchiolevole, uniforme e compatta.

La rampa dovrà avere larghezza non inferiore a cm 120 (se possibile larghezza 150 cm). Per lunghezze superiori a 10 m è necessario interrompere la rampa con un piano orizzontale intermedio di dimensioni non inferiori a cm 150x150.

Quando la differenza di quota fra i due piani (pedonale e carrabile) è maggiore di cm 20, si suggerisce di corredarla con cordolo battiruota o elemento di medesima risposta funzionale, nonché di corrimano, su almeno uno dei lati, visivamente percepibile anche a distanza al fine di ottenere anche una buona presegnalazione per ipovedenti.
