PORTA NUOVA, C.SO

0307

Descrizione prestazionale dell'intervento

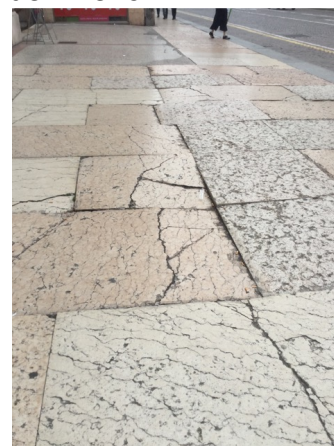
Foto del rilievo

Presenza di sconnessioni, buche isolate, deformazioni della pavimentazione esistente, assenza di porzioni di essa.

Adeguamento della pavimentazione dissestata tramite **demolizione e rifacimento del tappetino d'usura o sostituzione di parte di essa**, con finitura tale da rendere il piano di calpestio perfettamente complanare e raccordato adeguatamente alla pavimentazione esistente.

Occorre fare una buona rasatura della finitura superficiale per evitare di creare altre criticità sulla pavimentazione per le persone con difficoltà motorie.

Materiale suggerito: **Pietra di Prun**
