TORRE PENTAGONA, IN.TO

0349

Descrizione prestazionale dell'intervento

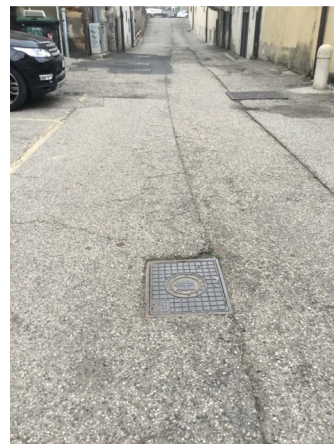
Foto del rilievo

Presenza di sconnessioni, buche isolate, deformazioni della pavimentazione esistente, assenza di porzioni di essa.

Adeguamento della pavimentazione disassata tramite **demolizione e rifacimento del tappetino d'usura o sostituzione di parte di essa**, con finitura tale da rendere il piano di calpestio perfettamente complanare e raccordato adeguatamente alla pavimentazione esistente.

Occorre fare una buona rasatura della finitura superficiale per evitare di creare altre criticità sulla pavimentazione per le persone con difficoltà motorie.
