BENTEGODI, VIA MARCANTONIO

0330

Descrizione prestazionale dell'intervento

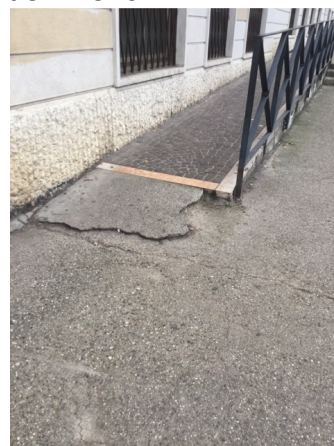
Foto del rilievo

Presenza di sconnessioni, buche isolate, deformazioni della pavimentazione esistente, assenza di porzioni di essa.

Adeguamento della pavimentazione dissestata tramite **demolizione e rifacimento del tappetino d'usura o sostituzione di parte di essa**, con finitura tale da rendere il piano di calpestio perfettamente complanare e raccordato adeguatamente alla pavimentazione esistente.

Occorre fare una buona rasatura della finitura superficiale per evitare di creare altre criticità sulla pavimentazione per le persone con difficoltà motorie.
