TORRE PENTAGONA, IN.TO

0348

Descrizione prestazionale dell'intervento

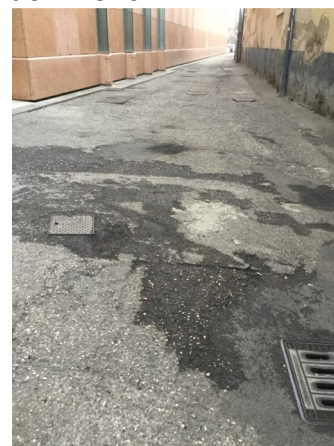
Foto del rilievo

Presenza di sconnessioni, buche isolate, deformazioni della pavimentazione esistente, assenza di porzioni di essa.

Adeguamento della pavimentazione dissestata tramite **demolizione e rifacimento del tappetino d'usura o sostituzione di parte di essa**, con finitura tale da rendere il piano di calpestio perfettamente complanare e raccordato adeguatamente alla pavimentazione esistente.

Occorre fare una buona rasatura della finitura superficiale per evitare di creare altre criticità sulla pavimentazione per le persone con difficoltà motorie.

Materiale suggerito: **Asfalto**
