# FRANCESCHINE, VIA

N. Intervento

**0389**

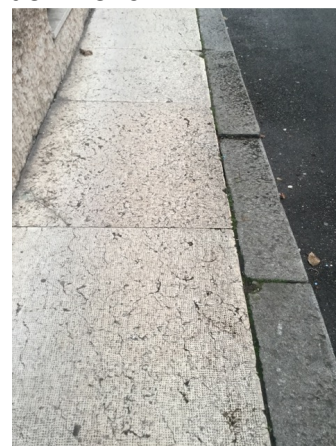
## Foto del rilievo

**Presenza di sconnessioni**, buche isolate, deformazioni della pavimentazione esistente, assenza di porzioni di essa.

Adeguamento della pavimentazione dissestata tramite **demolizione e rifacimento del tappetino d'usura o sostituzione di parte di essa**, con finitura tale da rendere il piano di calpestio perfettamente complanare e raccordato adeguatamente alla pavimentazione esistente.

Occorre fare una buona rasatura della finitura superficiale per evitare di creare altre criticità sulla pavimentazione per le persone con difficoltà motorie.
