# BENTEGODI, VIA MARCANTONIO

## 0334

### Descrizione prestazionale dell'intervento

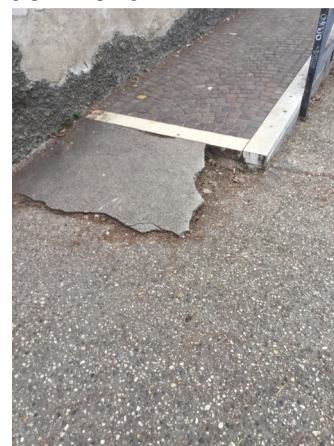
### Foto del rilievo

**Presenza di sconnessioni**, buche isolate, deformazioni della pavimentazione esistente, assenza di porzioni di essa.

Adeguamento della pavimentazione dissestata tramite **demolizione e rifacimento del tappetino d'usura o sostituzione di parte di essa**, con finitura tale da rendere il piano di calpestio perfettamente complanare e raccordato adeguatamente alla pavimentazione esistente.

Occorre fare una buona rasatura della finitura superficiale per evitare di creare altre criticità sulla pavimentazione per le persone con difficoltà motorie.
