# TORRE PENTAGONA, IN.TO

# 0347

## Descrizione prestazionale dell'intervento

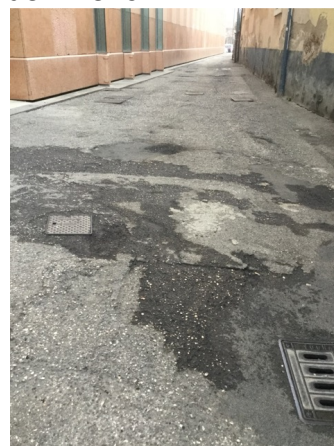
## Foto del rilievo

**Presenza di sconnessioni**, buche isolate, deformazioni della pavimentazione esistente, assenza di porzioni di essa.

Adeguamento della pavimentazione dissestata tramite **demolizione e rifacimento del tappetino d'usura o sostituzione di parte di essa**, con finitura tale da rendere il piano di calpestio perfettamente complanare e raccordato adeguatamente alla pavimentazione esistente.

Occorre fare una buona rasatura della finitura superficiale per evitare di creare altre criticità sulla pavimentazione per le persone con difficoltà motorie.
