BENTEGODI, VIA MARCANTONIO

0333

Descrizione prestazionale dell'intervento

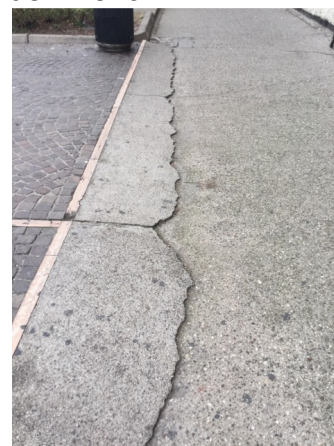
Foto del rilievo

Presenza di sconnessioni, buche isolate, deformazioni della pavimentazione esistente, assenza di porzioni di essa.

Adeguamento della pavimentazione disastata tramite **demolizione e rifacimento del tappetino d'usura o sostituzione di parte di essa**, con finitura tale da rendere il piano di calpestio perfettamente complanare e raccordato adeguatamente alla pavimentazione esistente.

Occorre fare una buona rasatura della finitura superficiale per evitare di creare altre criticità sulla pavimentazione per le persone con difficoltà motorie.

Materiale suggerito: **Conglomerato cementizio**
