PONTE ALEARDI, VIA

Descrizione prestazionale dell'intervento

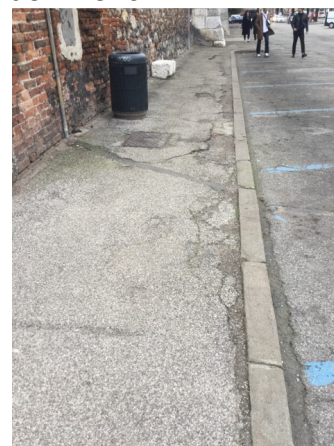
Foto del rilievo

Presenza di sconnessioni, buche isolate, deformazioni della pavimentazione esistente, assenza di porzioni di essa.

Adeguamento della pavimentazione dissestata tramite **demolizione e rifacimento del tappetino d'usura o sostituzione di parte di essa**, con finitura tale da rendere il piano di calpestio perfettamente complanare e raccordato adeguatamente alla pavimentazione esistente.

Occorre fare una buona rasatura della finitura superficiale per evitare di creare altre criticità sulla pavimentazione per le persone con difficoltà motorie.
