PONTE ALEARDI, VIA

0458

Descrizione prestazionale dell'intervento

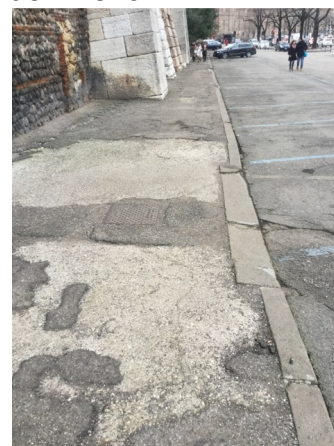
Foto del rilievo

Presenza di sconnessioni, buche isolate, deformazioni della pavimentazione esistente, assenza di porzioni di essa.

Adeguamento della pavimentazione dissestata tramite **demolizione e rifacimento del tappetino d'usura o sostituzione di parte di essa**, con finitura tale da rendere il piano di calpestio perfettamente complanare e raccordato adeguatamente alla pavimentazione esistente.

Occorre fare una buona rasatura della finitura superficiale per evitare di creare altre criticità sulla pavimentazione per le persone con difficoltà motorie.
