PALLONE, VIA

N. Intervento

0441

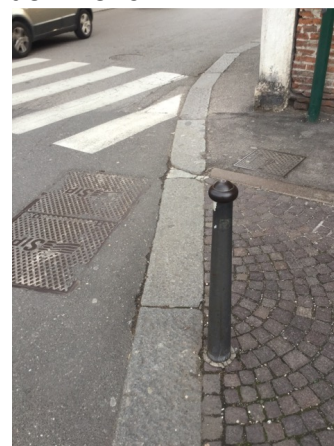
Foto del rilievo

Criticità

Presenza di sconnessioni, buche isolate, deformazioni della pavimentazione esistente, assenza di porzioni di essa.

Descrizione prestazionale dell'intervento

Adeguamento della pavimentazione dissestata tramite **demolizione e rifacimento del tappetino d'usura o sostituzione di parte di essa**, con finitura tale da rendere il piano di calpestio perfettamente complanare e raccordato adeguatamente alla pavimentazione esistente.

Occorre fare una buona rasatura della finitura superficiale per evitare di creare altre criticità sulla pavimentazione per le persone con difficoltà motorie.

Materiale suggerito: **Asfalto**
