PALLONE, VIA

0470

Descrizione prestazionale dell'intervento

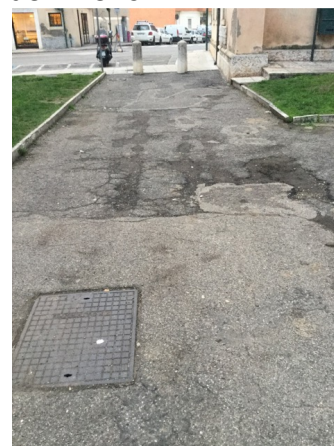
Foto del rilievo

Criticità

Presenza di sconnessioni, buche isolate, deformazioni della pavimentazione esistente, assenza di porzioni di essa.

Adeguamento della pavimentazione dissestata tramite **demolizione e rifacimento del tappetino d'usura o sostituzione di parte di essa**, con finitura tale da rendere il piano di calpestio perfettamente complanare e raccordato adeguatamente alla pavimentazione esistente.

Occorre fare una buona rasatura della finitura superficiale per evitare di creare altre criticità sulla pavimentazione per le persone con difficoltà motorie.
