PALLONE, VIA

N. Intervento

0463

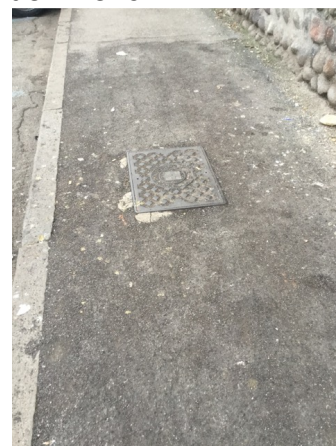
Foto del rilievo

Presenza di sconnessioni, buche isolate, deformazioni della pavimentazione esistente, assenza di porzioni di essa.

Adeguamento della pavimentazione dissestata tramite **demolizione e rifacimento del tappetino d'usura o sostituzione di parte di essa**, con finitura tale da rendere il piano di calpestio perfettamente complanare e raccordato adeguatamente alla pavimentazione esistente.

Occorre fare una buona rasatura della finitura superficiale per evitare di creare altre criticità sulla pavimentazione per le persone con difficoltà motorie.
