MONTANARI, VIA C.

0410

Descrizione prestazionale dell'intervento

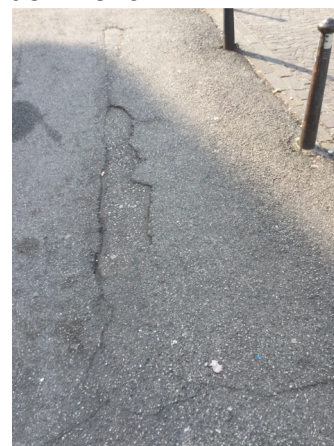
Foto del rilievo

Criticità

Presenza di sconnessioni, buche isolate, deformazioni della pavimentazione esistente, assenza di porzioni di essa.

Adeguamento della pavimentazione dissestata tramite **demolizione e rifacimento del tappetino d'usura o sostituzione di parte di essa**, con finitura tale da rendere il piano di calpestio perfettamente complanare e raccordato adeguatamente alla pavimentazione esistente.

Occorre fare una buona rasatura della finitura superficiale per evitare di creare altre criticità sulla pavimentazione per le persone con difficoltà motorie.

Inserire una pavimentazione tattile che facilita la direzione per i ciechi

Materiale suggerito: **Asfalto**
