S. PIETRO INCARNARIO, P.TTA

0493

Descrizione prestazionale dell'intervento

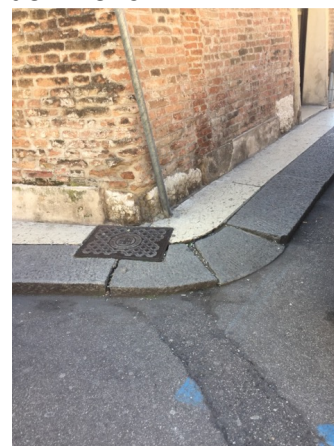
Foto del rilievo

Criticità

Presenza di sconnessioni, buche isolate, deformazioni della pavimentazione esistente, assenza di porzioni di essa.

Adeguamento della pavimentazione dissestata tramite **demolizione e rifacimento del tappetino d'usura o sostituzione di parte di essa**, con finitura tale da rendere il piano di calpestio perfettamente complanare e raccordato adeguatamente alla pavimentazione esistente.

Occorre fare una buona rasatura della finitura superficiale per evitare di creare altre criticità sulla pavimentazione per le persone con difficoltà motorie.

Materiale suggerito: **Granito**
