PALLONE, VIA

N. Intervento

0466

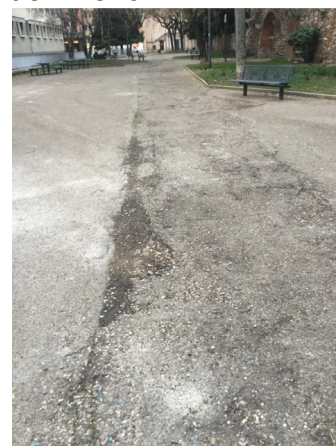
Foto del rilievo

Criticità

Presenza di sconnessioni, buche isolate, deformazioni della pavimentazione esistente, assenza di porzioni di essa.

Adeguamento della pavimentazione dissestata tramite **demolizione e rifacimento del tappetino d'usura o sostituzione di parte di essa**, con finitura tale da rendere il piano di calpestio perfettamente complanare e raccordato adeguatamente alla pavimentazione esistente.

Occorre fare una buona rasatura della finitura superficiale per evitare di creare altre criticità sulla pavimentazione per le persone con difficoltà motorie.
