PALLONE, VIA

N. Intervento

0467

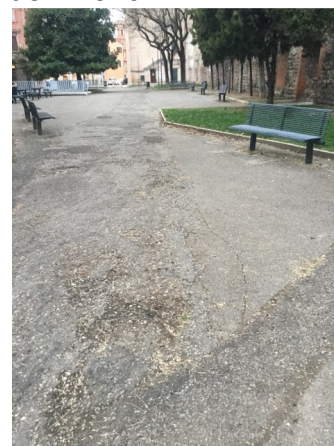
Foto del rilievo

Presenza di sconnessioni, buche isolate, deformazioni della pavimentazione esistente, assenza di porzioni di essa.

Adeguamento della pavimentazione dissestata tramite **demolizione e rifacimento del tappetino d'usura o sostituzione di parte di essa**, con finitura tale da rendere il piano di calpestio perfettamente complanare e raccordato adeguatamente alla pavimentazione esistente.

Occorre fare una buona rasatura della finitura superficiale per evitare di creare altre criticità sulla pavimentazione per le persone con difficoltà motorie.
