## S. PIETRO INCARNARIO,

**0476**

### Descrizione prestazionale dell'intervento

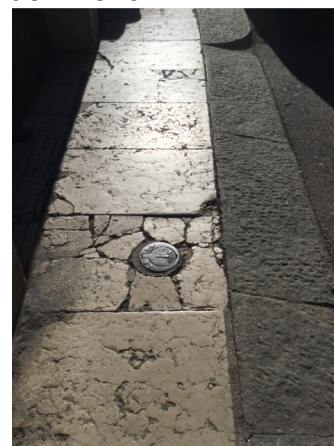
### Foto del rilievo

**Presenza di sconnessioni**, buche isolate, deformazioni della pavimentazione esistente, assenza di porzioni di essa.

L'intervento coincide con un passo carraio

Adeguamento della pavimentazione dissestata tramite **demolizione e rifacimento del tappetino d'usura o sostituzione di parte di essa**, con finitura tale da rendere il piano di calpestio perfettamente complanare e raccordato adeguatamente alla pavimentazione esistente.

Occorre fare una buona rasatura della finitura superficiale per evitare di creare altre criticità sulla pavimentazione per le persone con difficoltà motorie.

Materiale suggerito: **Pietra di Prun**
