PONTE ALEARDI, VIA

Descrizione prestazionale dell'intervento

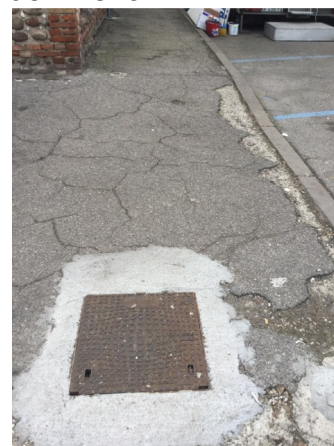
Foto del rilievo

Presenza di sconnessioni, buche isolate, deformazioni della pavimentazione esistente, assenza di porzioni di essa.

Adeguamento della pavimentazione dissestata tramite **demolizione e rifacimento del tappetino d'usura o sostituzione di parte di essa**, con finitura tale da rendere il piano di calpestio perfettamente complanare e raccordato adeguatamente alla pavimentazione esistente.

Occorre fare una buona rasatura della finitura superficiale per evitare di creare altre criticità sulla pavimentazione per le persone con difficoltà motorie.

Materiale suggerito: **Asfalto**
