PANVINIO, L.GE

N. Intervento

0593

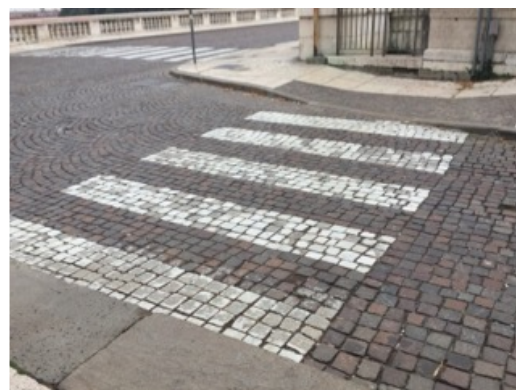
Foto del rilievo

Presenza di sconnessioni, buche isolate, deformazioni della pavimentazione esistente, assenza di porzioni di essa.

Adeguamento della pavimentazione dissestata tramite **demolizione e rifacimento del tappetino d'usura o sostituzione di parte di essa**, con finitura tale da rendere il piano di calpestio perfettamente complanare e raccordato adeguatamente alla pavimentazione esistente.

Occorre fare una buona rasatura della finitura superficiale per evitare di creare altre criticità sulla pavimentazione per le persone con difficoltà motorie.

Si consiglia lo spostamento dell'attraversamento pedonale di circa 2 m lungo lunga Adige Panvino

Materiale suggerito: **Porfido cubetto 8x8**
