BRA' MOLINARI, P.TTA

N. Intervento

0539

Data del sopralluogo: 27/06/2018

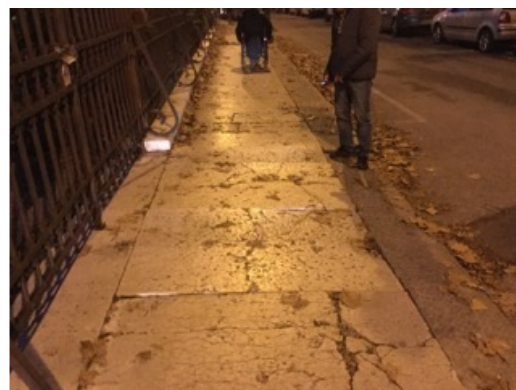
Foto del rilievo

Criticità

Presenza di sconnessioni, buche isolate, deformazioni della pavimentazione esistente, assenza di porzioni di essa.

D.M. 236/89 art. 4.2.1 - 8.2.1

Descrizione prestazionale dell'intervento

Adeguamento della pavimentazione dissestata tramite **demolizione e rifacimento del tappetino d'usura o sostituzione di parte di essa**, con finitura tale da rendere il piano di calpestio perfettamente complanare e raccordato adeguatamente alla pavimentazione esistente.

Occorre fare una buona rasatura della finitura superficiale per evitare di creare altre criticità sulla pavimentazione per le persone con difficoltà motorie.

Materiale suggerito: **Pietra di Prun**
