# PONTE PIETRA, VIA

N. Intervento

**0545**

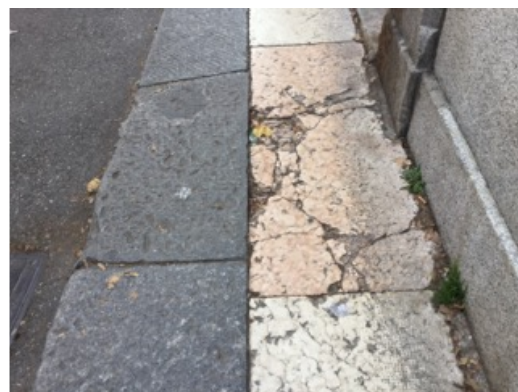
## Foto del rilievo

**Presenza di sconnessioni**, buche isolate, deformazioni della pavimentazione esistente, assenza di porzioni di essa.

Adeguamento della pavimentazione dissestata tramite **demolizione e rifacimento del tappetino d'usura o sostituzione di parte di essa**, con finitura tale da rendere il piano di calpestio perfettamente complanare e raccordato adeguatamente alla pavimentazione esistente.

Occorre fare una buona rasatura della finitura superficiale per evitare di creare altre criticità sulla pavimentazione per le persone con difficoltà motorie.

Materiale suggerito: **Pietra di Prun**
