BRA' MOLINARI, P.TTA**0530**

Descrizione prestazionale dell'intervento

Criticità

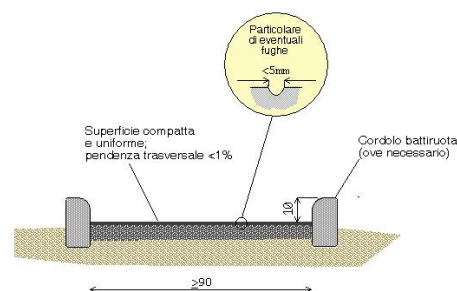
Foto del rilievo

Pavimentazione con **sconnessioni dovute alle fugature**

Rifacimento della fugatura tramite asportazione materiale eventualmente sporgente e ripristino materiale dove mancante, con stilatura adeguata al fine di ottenere perfetta complanarietà tra gli elementi costituenti la pavimentazione.

Occorre fare una buona rasatura della finitura superficiale (attraverso la compattazione e la rullatura del materiale) per evitare di creare altre criticità sulla pavimentazione per le persone con difficoltà motorie. Ovvero non creare spessori e fonti di inciampo.

Materiale suggerito: **Furgatura in sabbia e cemento**
