BRA' MOLINARI, P.TTA

N. Intervento

0538

Data del sopralluogo: 27/06/2018

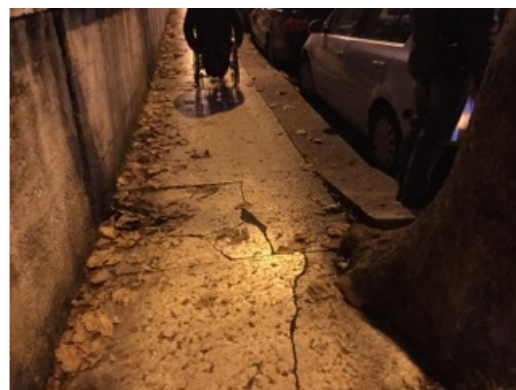
Foto del rilievo

Presenza di sconnessioni, buche isolate, deformazioni della pavimentazione esistente, assenza di porzioni di essa.

Adeguamento della pavimentazione dissestata tramite **demolizione e rifacimento del tappetino d'usura o sostituzione di parte di essa**, con finitura tale da rendere il piano di calpestio perfettamente complanare e raccordato adeguatamente alla pavimentazione esistente.

Occorre fare una buona rasatura della finitura superficiale per evitare di creare altre criticità sulla pavimentazione per le persone con difficoltà motorie.

Materiale suggerito: **Pietra di Prun**
