## BRA' MOLINARI, P.TTA

### Descrizione prestazionale dell'intervento

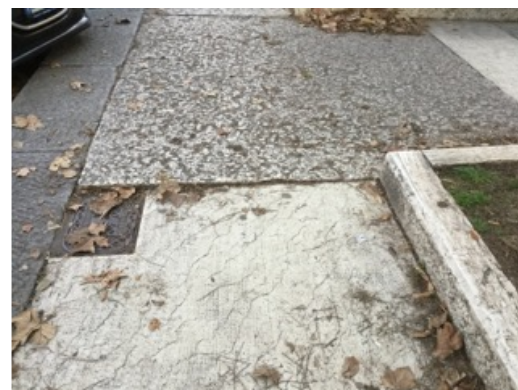
### Foto del rilievo

**Presenza di sconnessioni**, buche isolate, deformazioni della pavimentazione esistente, assenza di porzioni di essa.

Adeguamento della pavimentazione dissestata tramite **demolizione e rifacimento del tappetino d'usura o sostituzione di parte di essa**, con finitura tale da rendere il piano di calpestio perfettamente complanare e raccordato adeguatamente alla pavimentazione esistente.

Occorre fare una buona rasatura della finitura superficiale per evitare di creare altre criticità sulla pavimentazione per le persone con difficoltà motorie.
