BRA' MOLINARI, P.TTA

Descrizione prestazionale dell'intervento

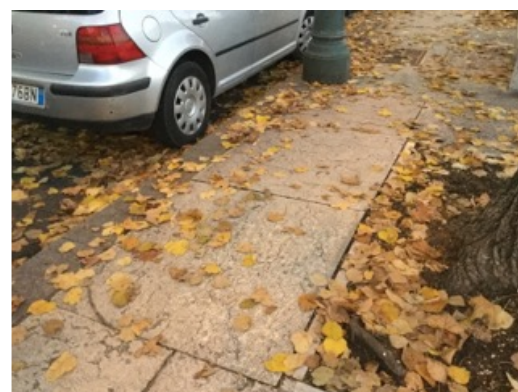
Foto del rilievo

Presenza di sconnessioni, buche isolate, deformazioni della pavimentazione esistente, assenza di porzioni di essa.

Adeguamento della pavimentazione dissestata tramite **demolizione e rifacimento del tappetino d'usura o sostituzione di parte di essa**, con finitura tale da rendere il piano di calpestio perfettamente complanare e raccordato adeguatamente alla pavimentazione esistente.

Occorre fare una buona rasatura della finitura superficiale per evitare di creare altre criticità sulla pavimentazione per le persone con difficoltà motorie.
