S. GIOVANNI IN FORO, V.LO

N. Intervento

0563

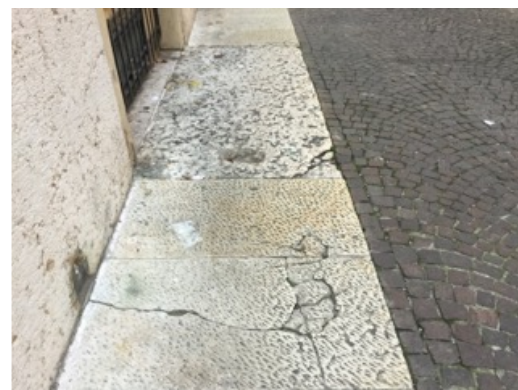
Foto del rilievo

Criticità

Presenza di sconnessioni, buche isolate, deformazioni della pavimentazione esistente, assenza di porzioni di essa.

Adeguamento della pavimentazione dissestata tramite **demolizione e rifacimento del tappetino d'usura o sostituzione di parte di essa**, con finitura tale da rendere il piano di calpestio perfettamente complanare e raccordato adeguatamente alla pavimentazione esistente.

ATTENZIONE !

Occorre fare una buona rasatura della finitura superficiale per evitare di creare altre criticità sulla pavimentazione per le persone con difficoltà motorie.

Materiale suggerito: **Pietra di Prun**
