FONTANE, V.LO CIECO

N. Intervento

0558

Descrizione prestazionale dell'intervento

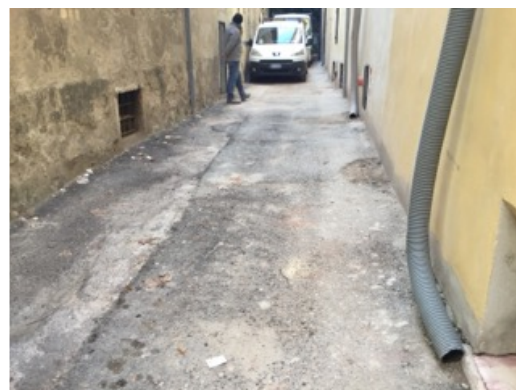
Foto del rilievo

Criticità

Assenza di adeguata compattazione, presenza di buche, deformazioni su pavimentazione esistente in **ghiaia**

Adeguamento della pavimentazione dissestata tramite **lievo** del pietrame di maggiori dimensioni, **reinterro** e stesura di **strato di ghiaia** con inerti vagliati fini, cilindratura e compattazione, al fine di ottenere un adeguato piano di calpestio.

Occorre posare un sottile strato per evitare che la quantità di breccino possa frenare soprattutto le ruote di qualsiasi mezzo.
