BRA' MOLINARI, P.TTA

0518

Descrizione prestazionale dell'intervento

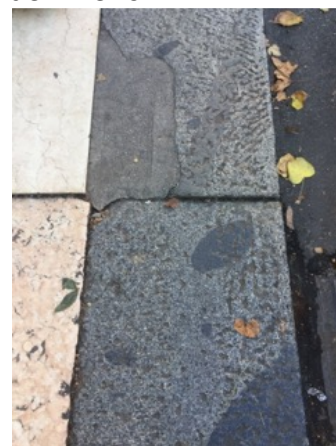
Foto del rilievo

Presenza di sconnessioni, buche isolate, deformazioni della pavimentazione esistente, assenza di porzioni di essa.

Adeguamento della pavimentazione dissestata tramite **demolizione e rifacimento del tappetino d'usura o sostituzione di parte di essa**, con finitura tale da rendere il piano di calpestio perfettamente complanare e raccordato adeguatamente alla pavimentazione esistente.

Occorre fare una buona rasatura della finitura superficiale per evitare di creare altre criticità sulla pavimentazione per le persone con difficoltà motorie.

Materiale suggerito: **Granito**
