S. GIOVANNI IN FORO, V.LO

0565

Descrizione prestazionale dell'intervento

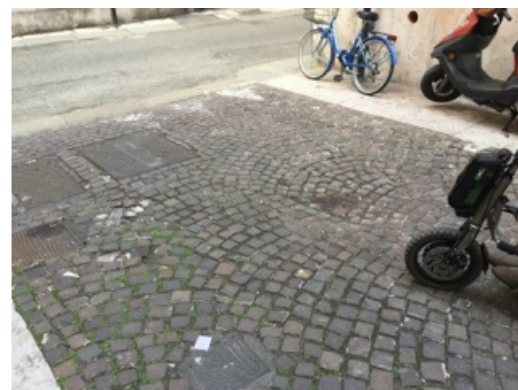
Foto del rilievo

Criticità

Presenza di sconnessioni, buche isolate, deformazioni della pavimentazione esistente, assenza di porzioni di essa.

Adeguamento della pavimentazione dissestata tramite **demolizione e rifacimento del tappetino d'usura o sostituzione di parte di essa**, con finitura tale da rendere il piano di calpestio perfettamente complanare e raccordato adeguatamente alla pavimentazione esistente.

Occorre fare una buona rasatura della finitura superficiale per evitare di creare altre criticità sulla pavimentazione per le persone con difficoltà motorie.

Materiale suggerito: **Porfido cubetto 8x8**
