BRA' MOLINARI, P.TTA

N. Intervento

0527

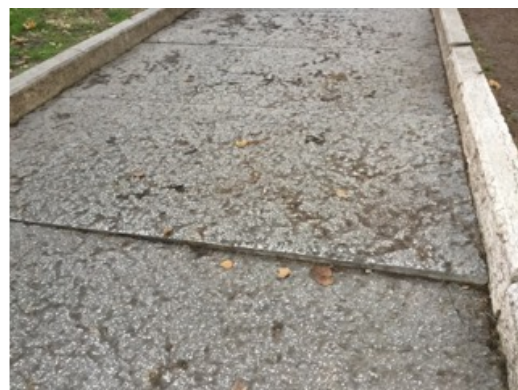
Foto del rilievo

Criticità

Presenza di sconnessioni, buche isolate, deformazioni della pavimentazione esistente, assenza di porzioni di essa.

Adeguamento della pavimentazione dissestata tramite **demolizione e rifacimento del tappetino d'usura o sostituzione di parte di essa**, con finitura tale da rendere il piano di calpestio perfettamente complanare e raccordato adeguatamente alla pavimentazione esistente.

Occorre fare una buona rasatura della finitura superficiale per evitare di creare altre criticità sulla pavimentazione per le persone con difficoltà motorie.

Utilizzare pietra di prun

Materiale suggerito: **Pietra di Prun**
