PANVINIO, L.GE

N. Intervento

**0596**

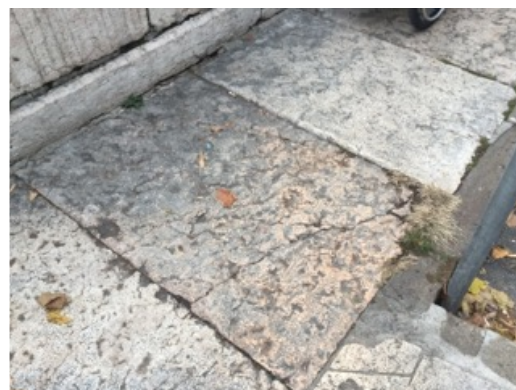
#### Foto del rilievo

#### Criticità

**Presenza di sconnessioni**, buche isolate, deformazioni della pavimentazione esistente, assenza di porzioni di essa.

Adeguamento della pavimentazione dissestata tramite **demolizione e rifacimento del tappetino d'usura o sostituzione di parte di essa**, con finitura tale da rendere il piano di calpestio perfettamente complanare e raccordato adeguatamente alla pavimentazione esistente.

Occorre fare una buona rasatura della finitura superficiale per evitare di creare altre criticità sulla pavimentazione per le persone con difficoltà motorie.

Si consiglia lo spostamento dell'attraversamento pedonale di circa 2 m lungo lunga Adige Panvino

Materiale suggerito: **Pietra di Prun**
