EMILEI, VIA F.

N. Intervento

0588

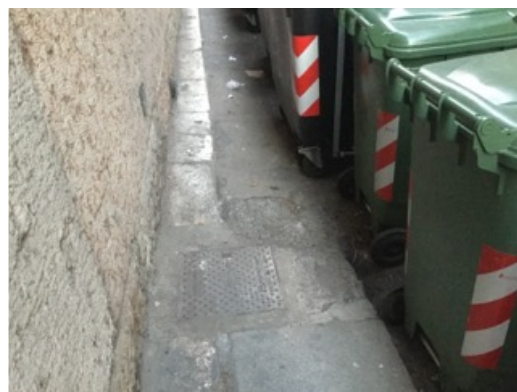
Foto del rilievo

Presenza di sconnessioni, buche isolate, deformazioni della pavimentazione esistente, assenza di porzioni di essa.

Adeguamento della pavimentazione dissestata tramite **demolizione e rifacimento del tappetino d'usura o sostituzione di parte di essa**, con finitura tale da rendere il piano di calpestio perfettamente complanare e raccordato adeguatamente alla pavimentazione esistente.

Occorre fare una buona rasatura della finitura superficiale per evitare di creare altre criticità sulla pavimentazione per le persone con difficoltà motorie.
