PONTE PIETRA, VIA

N. Intervento

0510

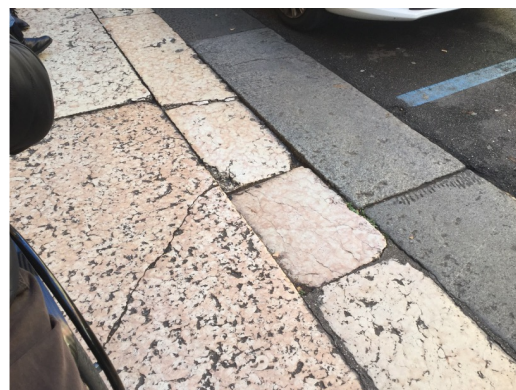
Foto del rilievo

Presenza di sconnessioni, buche isolate, deformazioni della pavimentazione esistente, assenza di porzioni di essa.

Adeguamento della pavimentazione dissestata tramite **demolizione e rifacimento del tappetino d'usura o sostituzione di parte di essa**, con finitura tale da rendere il piano di calpestio perfettamente complanare e raccordato adeguatamente alla pavimentazione esistente.

Occorre fare una buona rasatura della finitura superficiale per evitare di creare altre criticità sulla pavimentazione per le persone con difficoltà motorie.

Materiale suggerito: **Pietra di Prun**
