PONTE PIETRA, VIA

N. Intervento

0501

Data del sopralluogo: 27/06/2018

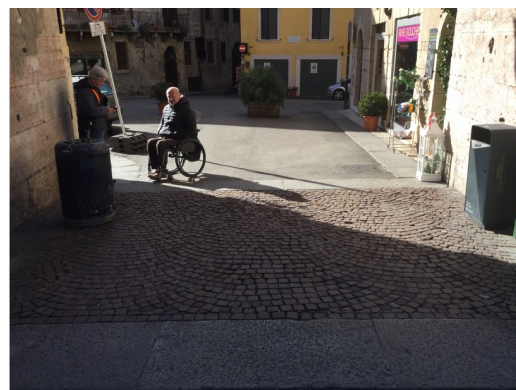
Foto del rilievo

Presenza di sconnessioni, buche isolate, deformazioni della pavimentazione esistente, assenza di porzioni di essa.

Adeguamento della pavimentazione dissestata tramite **demolizione e rifacimento del tappetino d'usura o sostituzione di parte di essa**, con finitura tale da rendere il piano di calpestio perfettamente complanare e raccordato adeguatamente alla pavimentazione esistente.

Occorre fare una buona rasatura della finitura superficiale per evitare di creare altre criticità sulla pavimentazione per le persone con difficoltà motorie.

Materiale suggerito: **Porfido cubetto 8x8**
