EMILEI, VIA F.

N. Intervento

0590

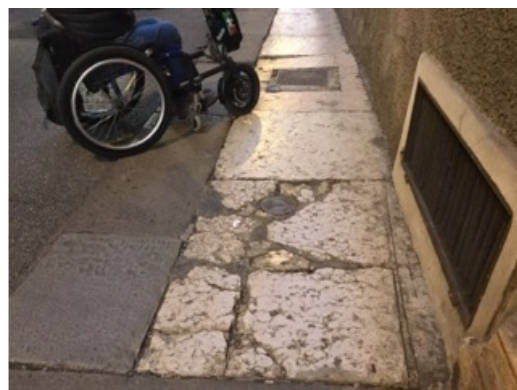
Foto del rilievo

Criticità

Presenza di sconnessioni, buche isolate, deformazioni della pavimentazione esistente, assenza di porzioni di essa.

Descrizione prestazionale dell'intervento

Adeguamento della pavimentazione dissestata tramite **demolizione e rifacimento del tappetino d'usura o sostituzione di parte di essa**, con finitura tale da rendere il piano di calpestio perfettamente complanare e raccordato adeguatamente alla pavimentazione esistente.

ATTENZIONE !

Occorre fare una buona rasatura della finitura superficiale per evitare di creare altre criticità sulla pavimentazione per le persone con difficoltà motorie.

Materiale suggerito: **Pietra di Prun**
