EMILEI, VIA F.

N. Intervento

0585

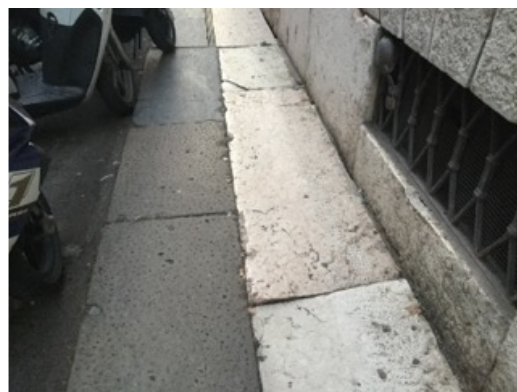
Foto del rilievo

Criticità

Presenza di sconnessioni, buche isolate, deformazioni della pavimentazione esistente, assenza di porzioni di essa.

Descrizione prestazionale dell'intervento

Adeguamento della pavimentazione dissestata tramite **demolizione e rifacimento del tappetino d'usura o sostituzione di parte di essa**, con finitura tale da rendere il piano di calpestio perfettamente complanare e raccordato adeguatamente alla pavimentazione esistente.

ATTENZIONE !

Occorre fare una buona rasatura della finitura superficiale per evitare di creare altre criticità sulla pavimentazione per le persone con difficoltà motorie.
