DUOMO, P.ZZA

N. Intervento

0685

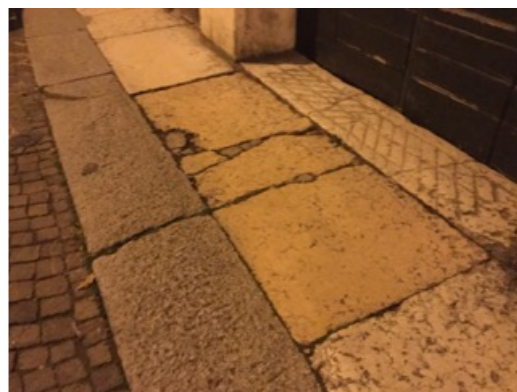
Foto del rilievo

Criticità

Presenza di sconnessioni, buche isolate, deformazioni della pavimentazione esistente, assenza di porzioni di essa.

Descrizione prestazionale dell'intervento

Adeguamento della pavimentazione dissestata tramite **demolizione e rifacimento del tappetino d'usura o sostituzione di parte di essa**, con finitura tale da rendere il piano di calpestio perfettamente complanare e raccordato adeguatamente alla pavimentazione esistente.

ATTENZIONE !

Occorre fare una buona rasatura della finitura superficiale per evitare di creare altre criticità sulla pavimentazione per le persone con difficoltà motorie.

Materiale suggerito: **Pietra di Prun**
