ARCIDIACONO PACIFICO, S.NE

0660

Descrizione prestazionale dell'intervento

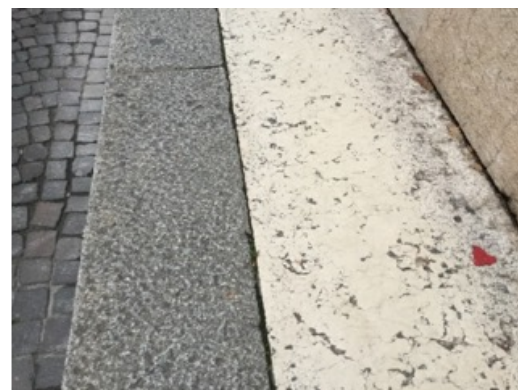
Foto del rilievo

Criticità

Pavimentazione con **sconnessioni dovute alle fugature**

Rifacimento della fugatura tramite asportazione materiale eventualmente sporgente e ripristino materiale dove mancante, con stilatura adeguata al fine di ottenere perfetta complanarietà tra gli elementi costituenti la pavimentazione.

Occorre fare una buona rasatura della finitura superficiale (attraverso la compattazione e la rullatura del materiale) per evitare di creare altre criticità sulla pavimentazione per le persone con difficoltà motorie. Ovvero non creare spessori e fonti di inciampo.

Materiale suggerito: **Furgatura in sabbia e cemento**
