# ARCIDIACONO PACIFICO, S.NE

**0664**

## Descrizione prestazionale dell'intervento

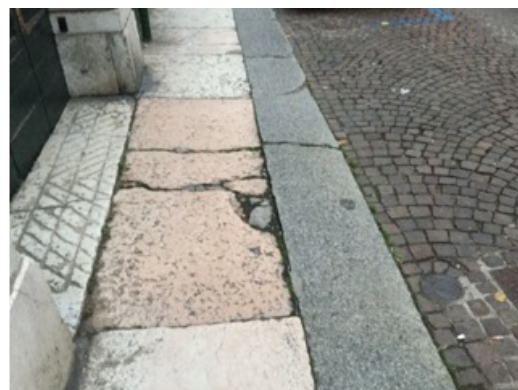
## Foto del rilievo

**Presenza di sconnessioni**, buche isolate, deformazioni della pavimentazione esistente, assenza di porzioni di essa.

Adeguamento della pavimentazione dissestata tramite **demolizione e rifacimento del tappetino d'usura o sostituzione di parte di essa**, con finitura tale da rendere il piano di calpestio perfettamente complanare e raccordato adeguatamente alla pavimentazione esistente.

Occorre fare una buona rasatura della finitura superficiale per evitare di creare altre criticità sulla pavimentazione per le persone con difficoltà motorie.
