PANVINIO, L.GE

N. Intervento

0625

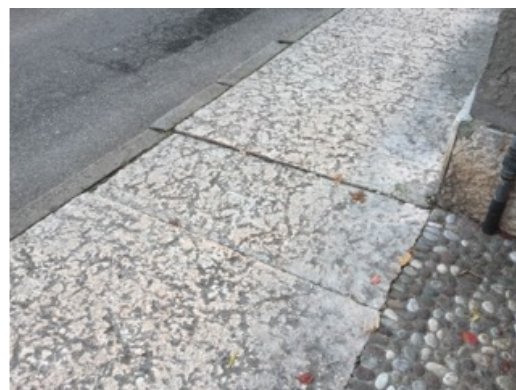
Foto del rilievo

Presenza di sconnessioni, buche isolate, deformazioni della pavimentazione esistente, assenza di porzioni di essa.

Adeguamento della pavimentazione dissestata tramite **demolizione e rifacimento del tappetino d'usura o sostituzione di parte di essa**, con finitura tale da rendere il piano di calpestio perfettamente complanare e raccordato adeguatamente alla pavimentazione esistente.

Occorre fare una buona rasatura della finitura superficiale per evitare di creare altre criticità sulla pavimentazione per le persone con difficoltà motorie.
