PANVINIO, L.GE

Descrizione prestazionale dell'intervento

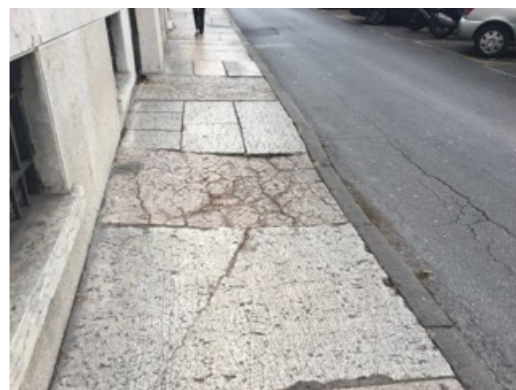
Foto del rilievo

Criticità

Presenza di sconnessioni, buche isolate, deformazioni della pavimentazione esistente, assenza di porzioni di essa.

Adeguamento della pavimentazione dissestata tramite **demolizione e rifacimento del tappetino d'usura o sostituzione di parte di essa**, con finitura tale da rendere il piano di calpestio perfettamente complanare e raccordato adeguatamente alla pavimentazione esistente.

Occorre fare una buona rasatura della finitura superficiale per evitare di creare altre criticità sulla pavimentazione per le persone con difficoltà motorie.

Materiale suggerito: **Pietra di Prun**
