ARCIDIACONO PACIFICO, S.NE

0667

Descrizione prestazionale dell'intervento

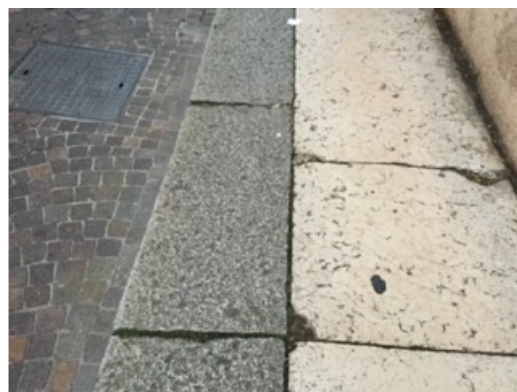
Foto del rilievo

Criticità

Presenza di sconnessioni, buche isolate, deformazioni della pavimentazione esistente, assenza di porzioni di essa.

Adeguamento della pavimentazione dissestata tramite **demolizione e rifacimento del tappetino d'usura o sostituzione di parte di essa**, con finitura tale da rendere il piano di calpestio perfettamente complanare e raccordato adeguatamente alla pavimentazione esistente.

Occorre fare una buona rasatura della finitura superficiale per evitare di creare altre criticità sulla pavimentazione per le persone con difficoltà motorie.

Materiale suggerito: **Pietra di Prun**
