## DUOMO, P.ZZA

**0674**

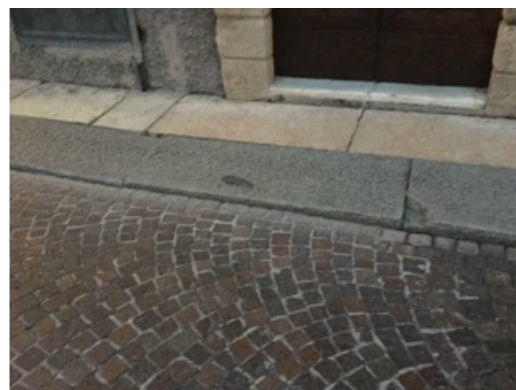
### Foto del rilievo

**Presenza di sconnessioni**, buche isolate, deformazioni della pavimentazione esistente, assenza di porzioni di essa.

Adeguamento della pavimentazione dissestata tramite **demolizione e rifacimento del tappetino d'usura o sostituzione di parte di essa**, con finitura tale da rendere il piano di calpestio perfettamente complanare e raccordato adeguatamente alla pavimentazione esistente.

Occorre fare una buona rasatura della finitura superficiale per evitare di creare altre criticità sulla pavimentazione per le persone con difficoltà motorie.
