PANVINIO, L.GE

N. Intervento

0637

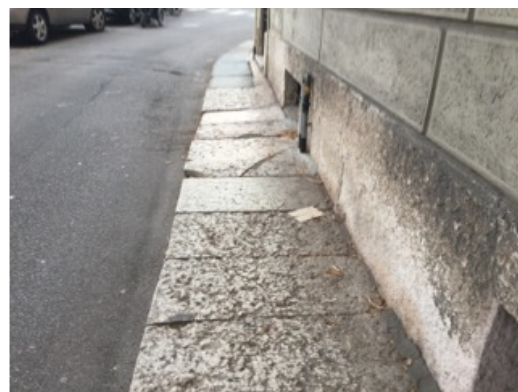
Foto del rilievo

Criticità

Presenza di sconnessioni, buche isolate, deformazioni della pavimentazione esistente, assenza di porzioni di essa.

Descrizione prestazionale dell'intervento

Adeguamento della pavimentazione dissestata tramite **demolizione e rifacimento del tappetino d'usura o sostituzione di parte di essa**, con finitura tale da rendere il piano di calpestio perfettamente complanare e raccordato adeguatamente alla pavimentazione esistente.

Occorre fare una buona rasatura della finitura superficiale per evitare di creare altre criticità sulla pavimentazione per le persone con difficoltà motorie.

In corrispondenza dello spigolo del fabbricato prevedere l'allargamento del marciapiede per avere un passaggio utile di almeno 90 cm

Materiale suggerito: **Pietra di Prun**
