## PANVINIO, L.GE

### Descrizione prestazionale dell'intervento

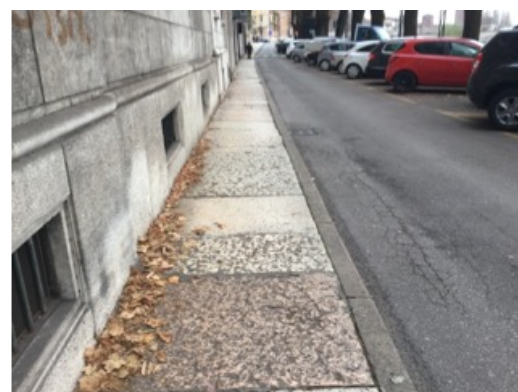
### Foto del rilievo

**Presenza di sconnessioni**, buche isolate, deformazioni della pavimentazione esistente, assenza di porzioni di essa.

Adeguamento della pavimentazione dissestata tramite **demolizione e rifacimento del tappetino d'usura o sostituzione di parte di essa**, con finitura tale da rendere il piano di calpestio perfettamente complanare e raccordato adeguatamente alla pavimentazione esistente.

Occorre fare una buona rasatura della finitura superficiale per evitare di creare altre criticità sulla pavimentazione per le persone con difficoltà motorie.

Materiale suggerito: **Pietra di Prun**
