PANVINIO, L.GE

Descrizione prestazionale dell'intervento

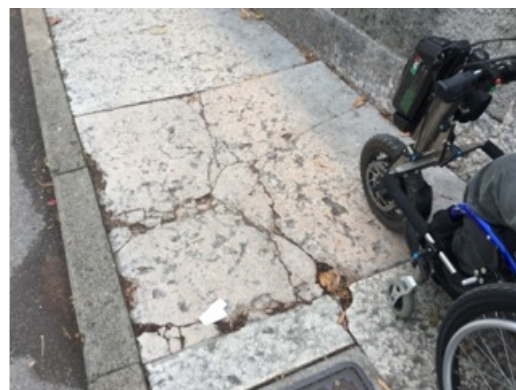
Foto del rilievo

Presenza di sconnessioni, buche isolate, deformazioni della pavimentazione esistente, assenza di porzioni di essa.

Presenza di quattro lastre da rialzare sostituire raccordare in sequenza

Adeguamento della pavimentazione dissestata tramite **demolizione e rifacimento del tappetino d'usura o sostituzione di parte di essa**, con finitura tale da rendere il piano di calpestio perfettamente complanare e raccordato adeguatamente alla pavimentazione esistente.

Occorre fare una buona rasatura della finitura superficiale per evitare di creare altre criticità sulla pavimentazione per le persone con difficoltà motorie.

Materiale suggerito: **Pietra di Prun**
